检 测 报 告

报告编号: JCBG(R)20190517007

样品名称: 无人机应急伞降设备

样品型号: DPS40-SF

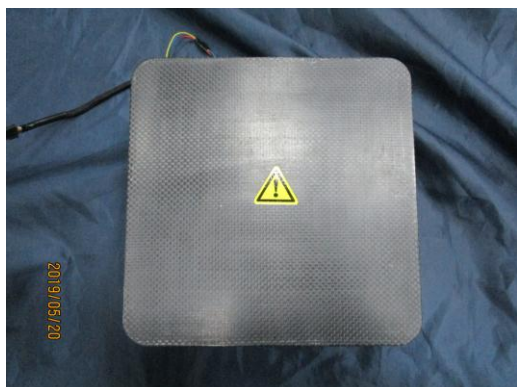
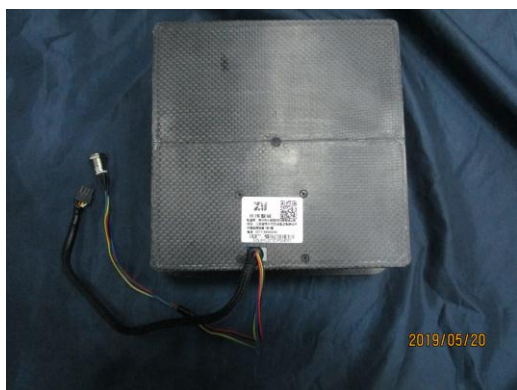
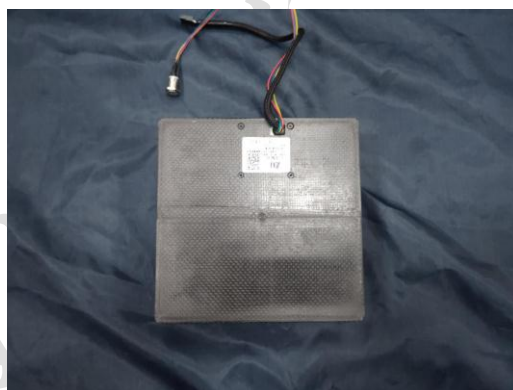
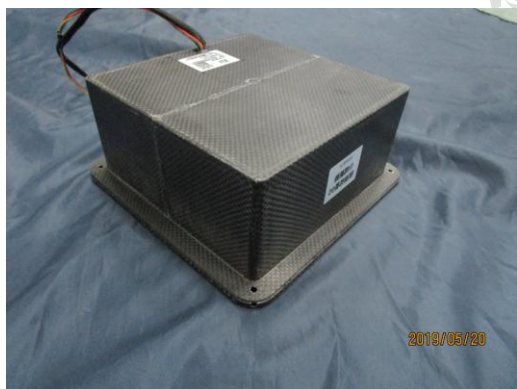
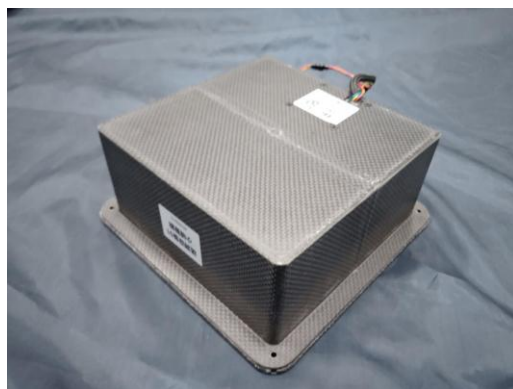
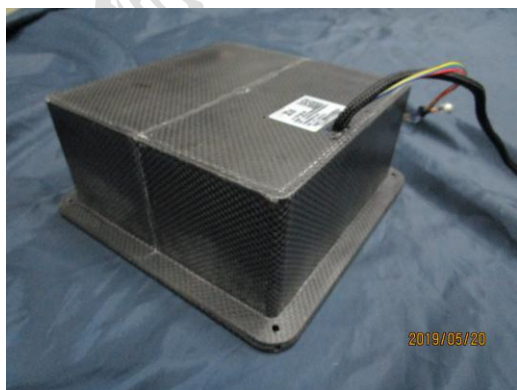
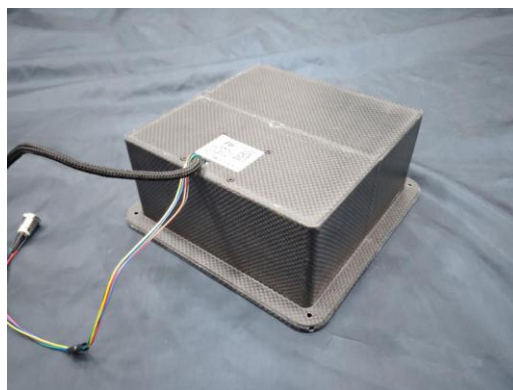
EUT-1 试验前检视照片

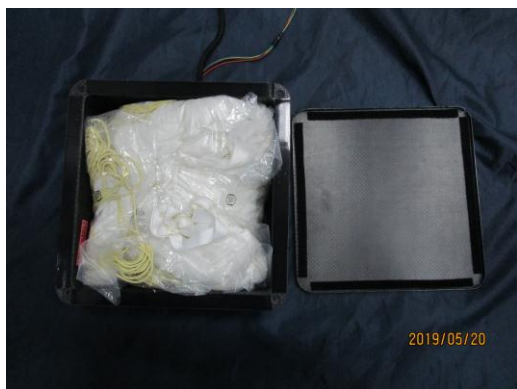
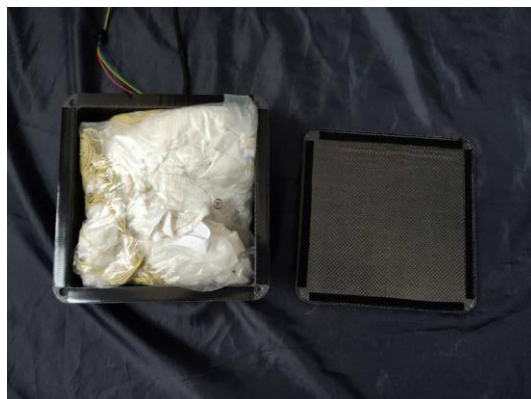
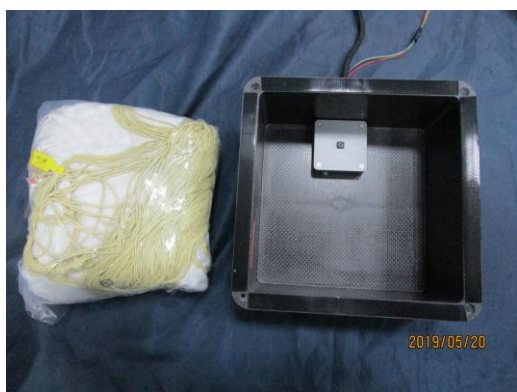
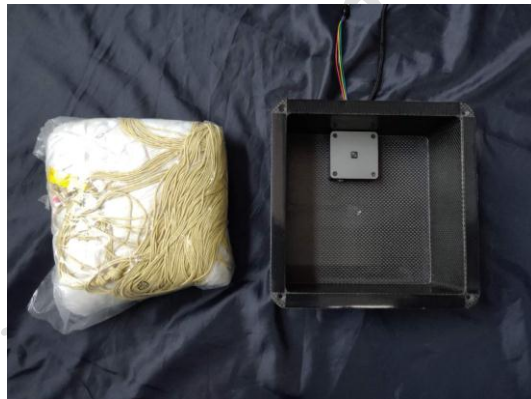
EUT-1 试验后检视照片

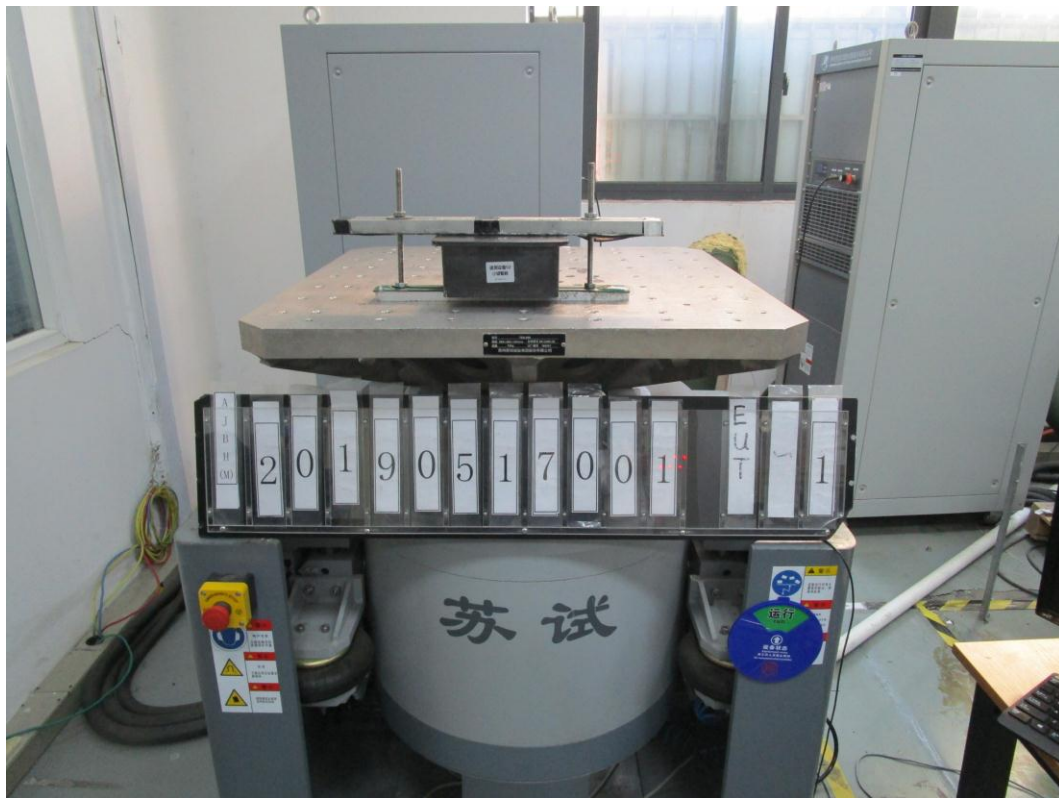
EUT-1 Z 轴向随机振动、冲击试验固定照片

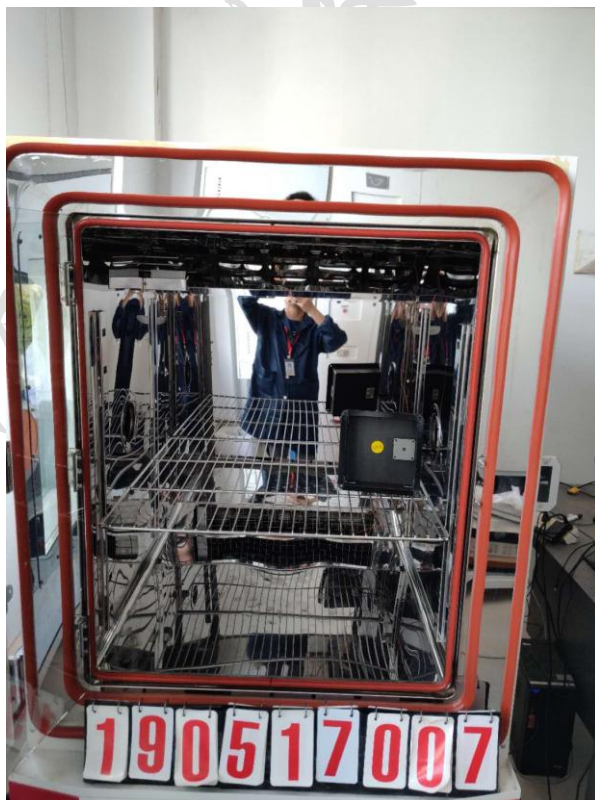
EUT-1 在高低温工作试验箱中的布局照片

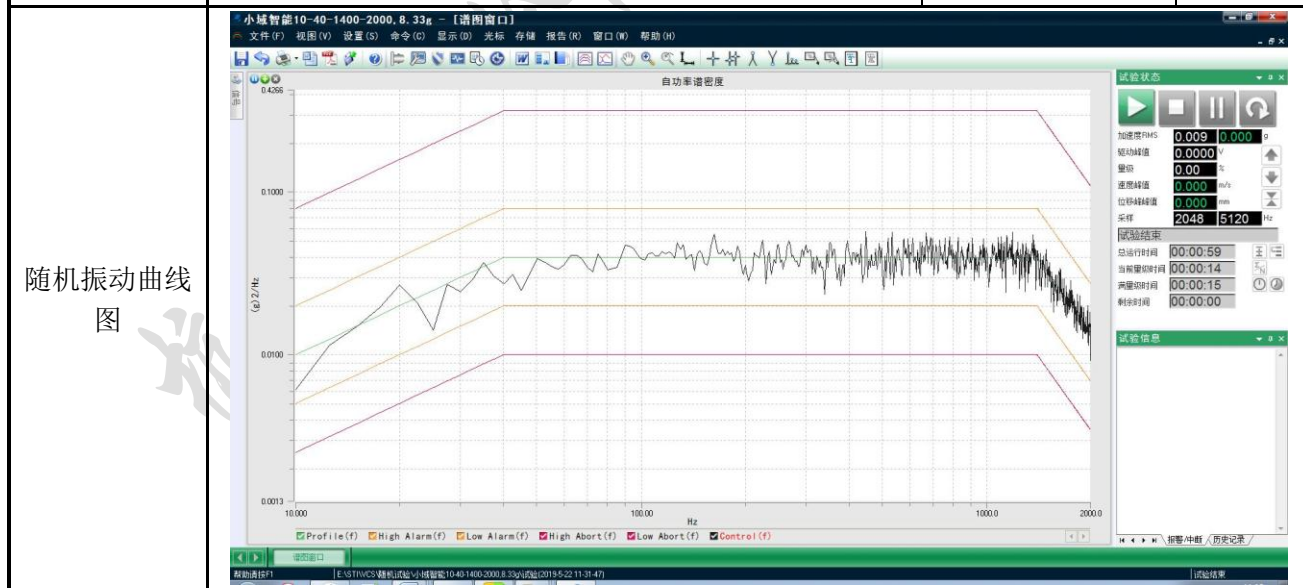
检测项目	技术要求	检测结果	判定
随机振动试验	样品状态: 裸机 10~40Hz: +3dB/oct; 40~1400Hz: 0.04g ² /Hz; 1400~2000Hz: -9dB/oct ; 总均方根加速度为 8.33Grms; X、Y、Z 轴向各 0.25 分钟; 供电情况: 试验期间不上电。	初始检测样品外观 结构及功能正常 终检样品外观结构 及功能正常	合格
