检 测 报 告

报告编号: JCBG(R)20190531001

样品名称: 无人机应急伞降设备

样品型号: DPS40-SF

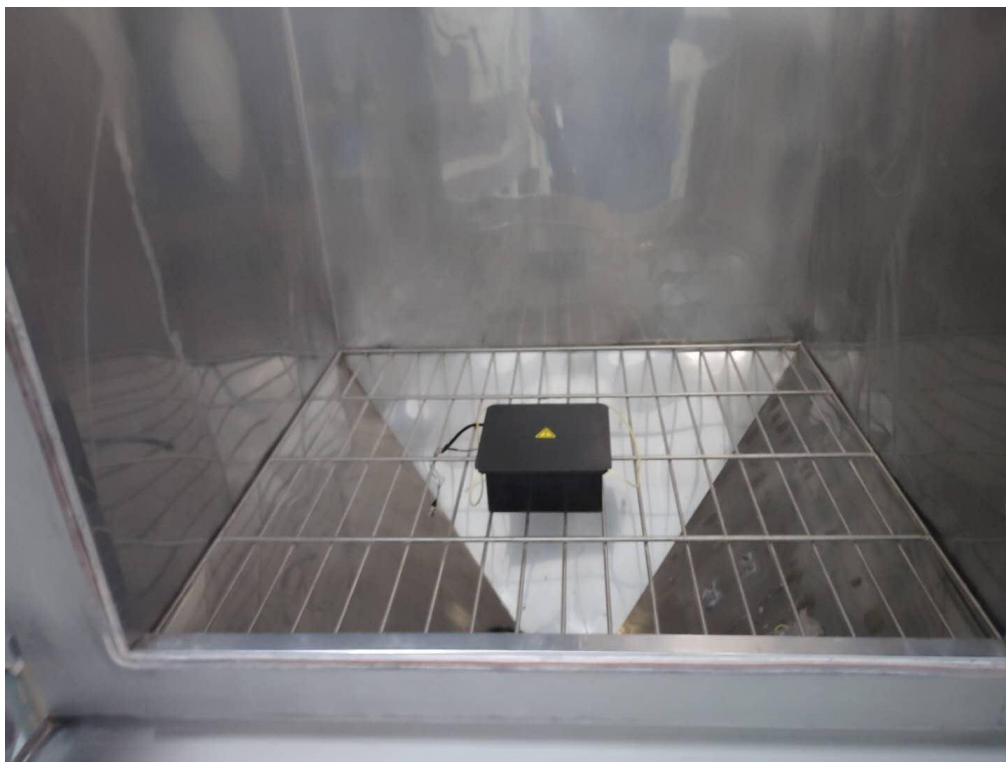
EUT-1 在沙尘试验箱中固定照片

检测项目	技术要求	检测结果	判定
防尘试验	样品状态: 裸机 试验尘埃: 滑石粉; 粉尘密度: 2kg/m^3 ; 试验条件: 持续吹尘 8 小时; 恢复时间: 2 小时; 供电情况: 试验期间不上电。	初始检测样品外观 结构及功能正常 终检样品外观结构 及功能正常	合格
防水试验	样品状态: 裸机 喷嘴内径: 6.3mm; 水流量: $12.5 (1 \pm 5\%) \text{L/min}$; 水压: 按规定水流量调节; 主水流的中心部分: 离喷嘴 2.5m 处直径约为 40mm 的圆; 试验持续时间: 3min; 喷嘴至外壳表面距离: 2.5m~3m; 供电情况: 试验期间不上电。	初始检测样品外观 结构及功能正常 终检样品外观结构 及功能正常	合格
检测人员: 郭志猛

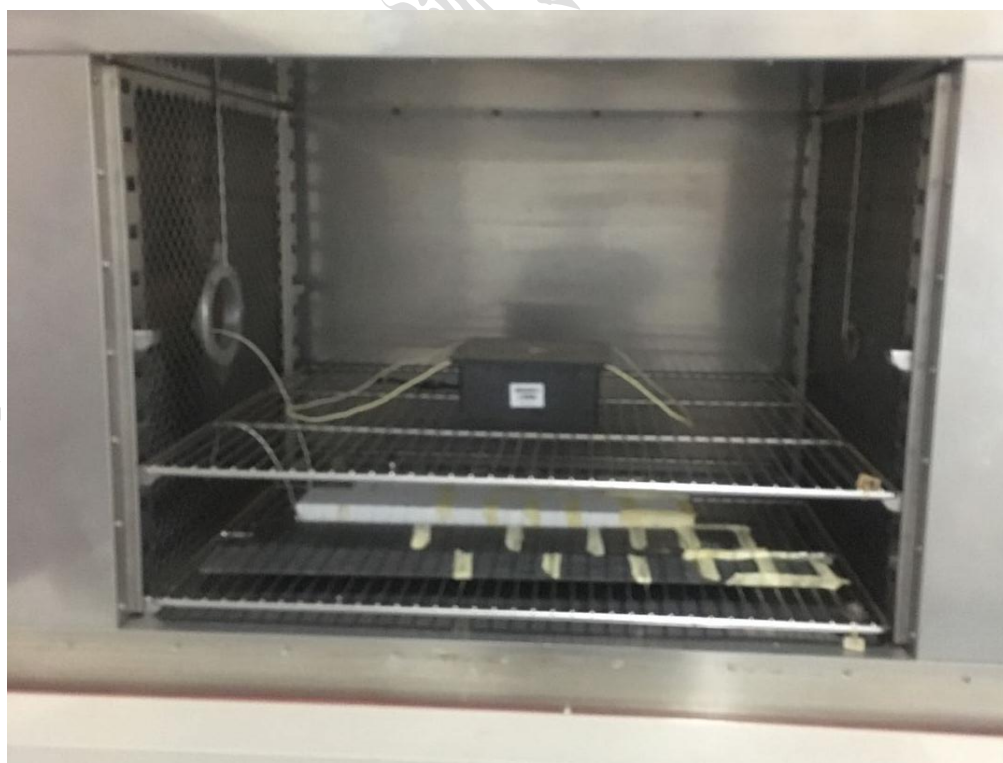
EUT-1 在温度变化试验箱中固定照片

<p>温度变化试验</p>	<p>样品状态: 裸机 变化温度: -20~+60°C (保持时间: 30min); 温变速率: 10°C/min; 供电情况: 试验期间不上电。</p>	<p>初始检测样品外观 结构及功能正常 终检样品外观结构 及功能正常</p>	<p>合格</p>
---------------	----------------------------------------------------------------------------------------------------------------------	------------------------------------------------------------------------------------	-----------

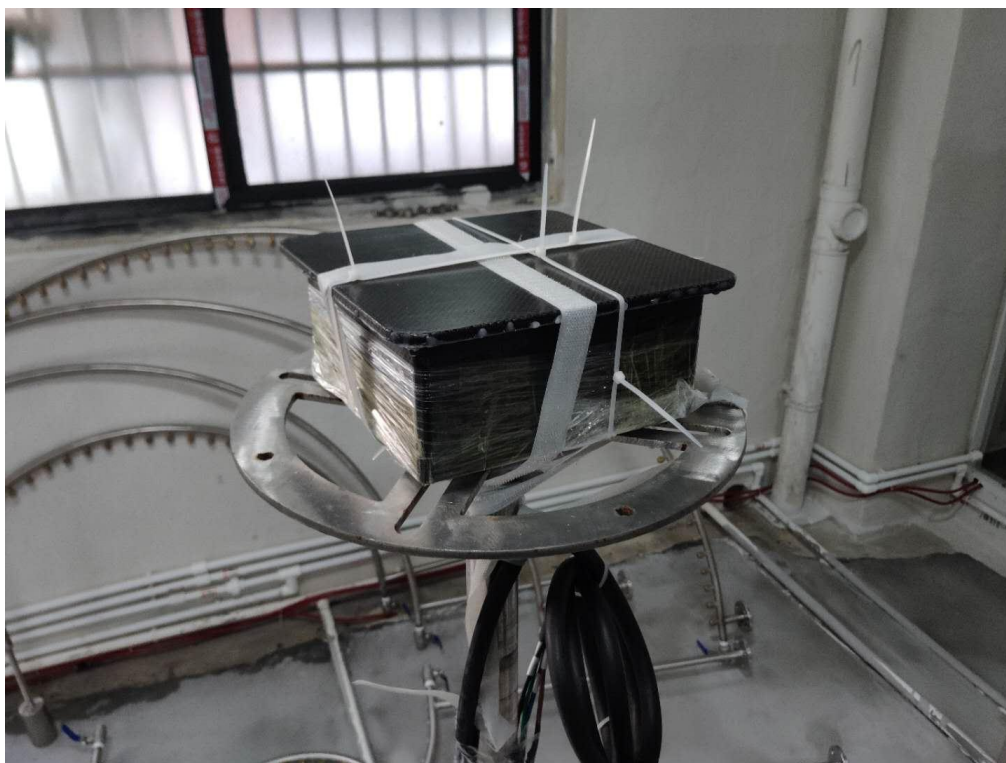
EUT-2 在防水试验装置上固定照片

无人机应急伞降设备型号: DPS40-SF, 属于内嵌式安装设备, 安装使用过程中仅上盖暴露在外。设备底部为通讯线材, 实际使用过程中和飞控板连接本身非防水接插头, 没有防水能力。故此次防水测试项目仅需对其上盖和暴露在外的结构部分做防水测试。
